# Teichlandschaft Puchheimer Au

Zwischenbericht über die Maßnahmen 2021  
und weiterführendes Maßnahmenkonzept

Christoph Graf, Albin Lugmair & Clemens Gumpinger  
Wels, Februar 2022

Im Auftrag des Amtes der Oö. Landesregierung  
Abteilung Naturschutz

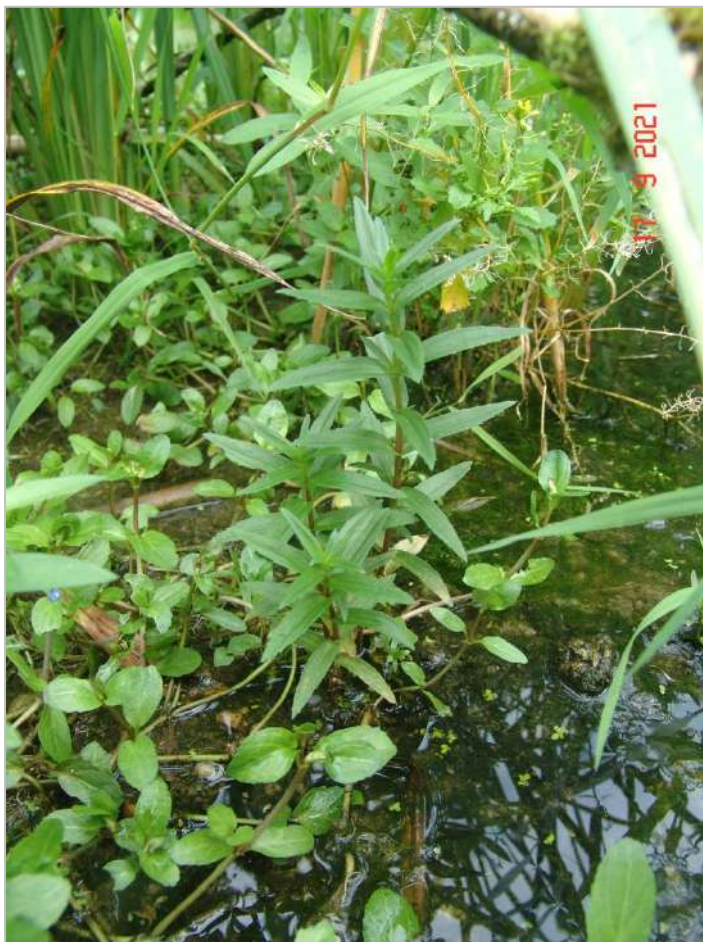
Abb. 7 *Gratiola officinalis* im Teich 14 (Herkunft OEKF08580), 17.09.2021.

Ende Juni wurde zusätzlich vegetatives Material von *Gratiola officinalis* aus der OEKF08580 in Teich Nr. 7, 8 und 14 ausgebracht und war jedenfalls im Teich 14 bei der letzten Begehung im September an zwei Stellen angewachsen und vital (Abb. 7).
